Restaurering av tenner med bondede skallkroner etter tap av tannsubstans grunnet attrisjon/erosjon – fem års oppfølging

Svendsrud E. Restaurering av tenner med bondede skallkroner etter tap av tannsubstans grunnet attrisjon/erosjon – 5 års oppfølging. *Nor Tannlegeforen Tid.* 2012; 122: 206–210.

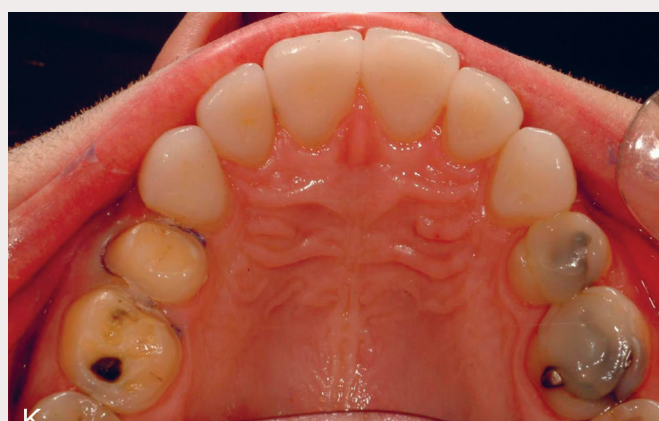
Figur K: Etter sementering av 13–23 med en økning av den okklusale vertikale dimensjonen. For å unngå ekstrusjon av premolarer og molarer i overkjeven før neste behandling, ble det lagt kompositt okklusalt på disse tennene. Foto viser den midlertidige kompositten på 25 og 26 og minimalt preparerte tenner 15 og 16.

tene ble pusset med 12 bladers Kerr Beavers Jet bor og Profin vinkelstykke med rød spiss (50 μ). Sluttpolering ble foretatt med gummikopper, pussestrips og diamantpasta. Innsliping palatinalt ble foretatt med fin diamant og områdene som ble justert ble polert med gummipolerere for porselen (Shofu). Okklusalflatene på premolarer og 1. molar ble etset med fosforsyre og det ble lagt kompositt her for å unngå ekstrusjon av disse tennene før behandling av disse tennene noen uker senere.

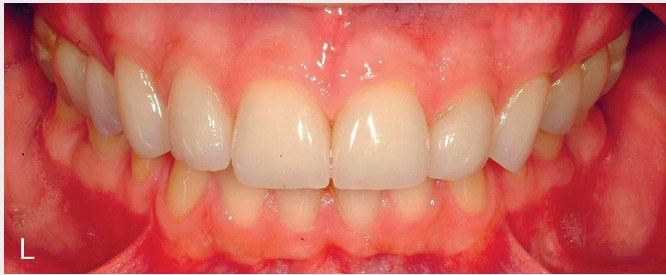
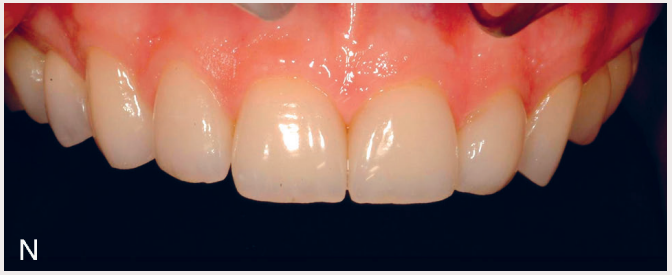
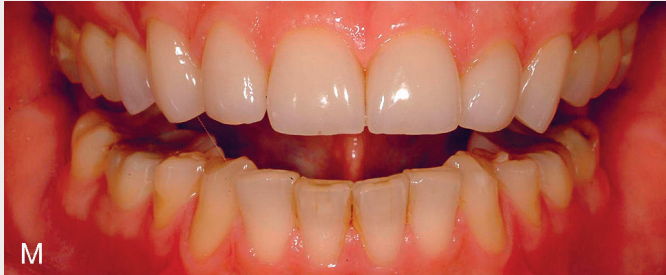
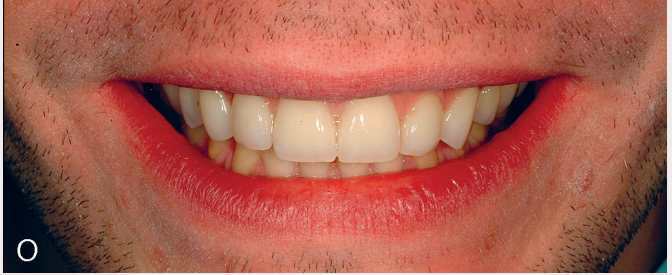
Figur L–O. Anteriore bilder 5 år etter sementering med supragingival prepareringsgrense.

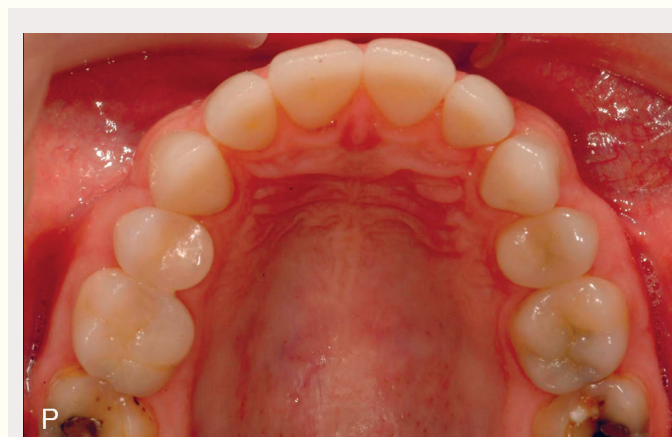
Figur P. Okklusalfoto av okj fem år etter sementering.

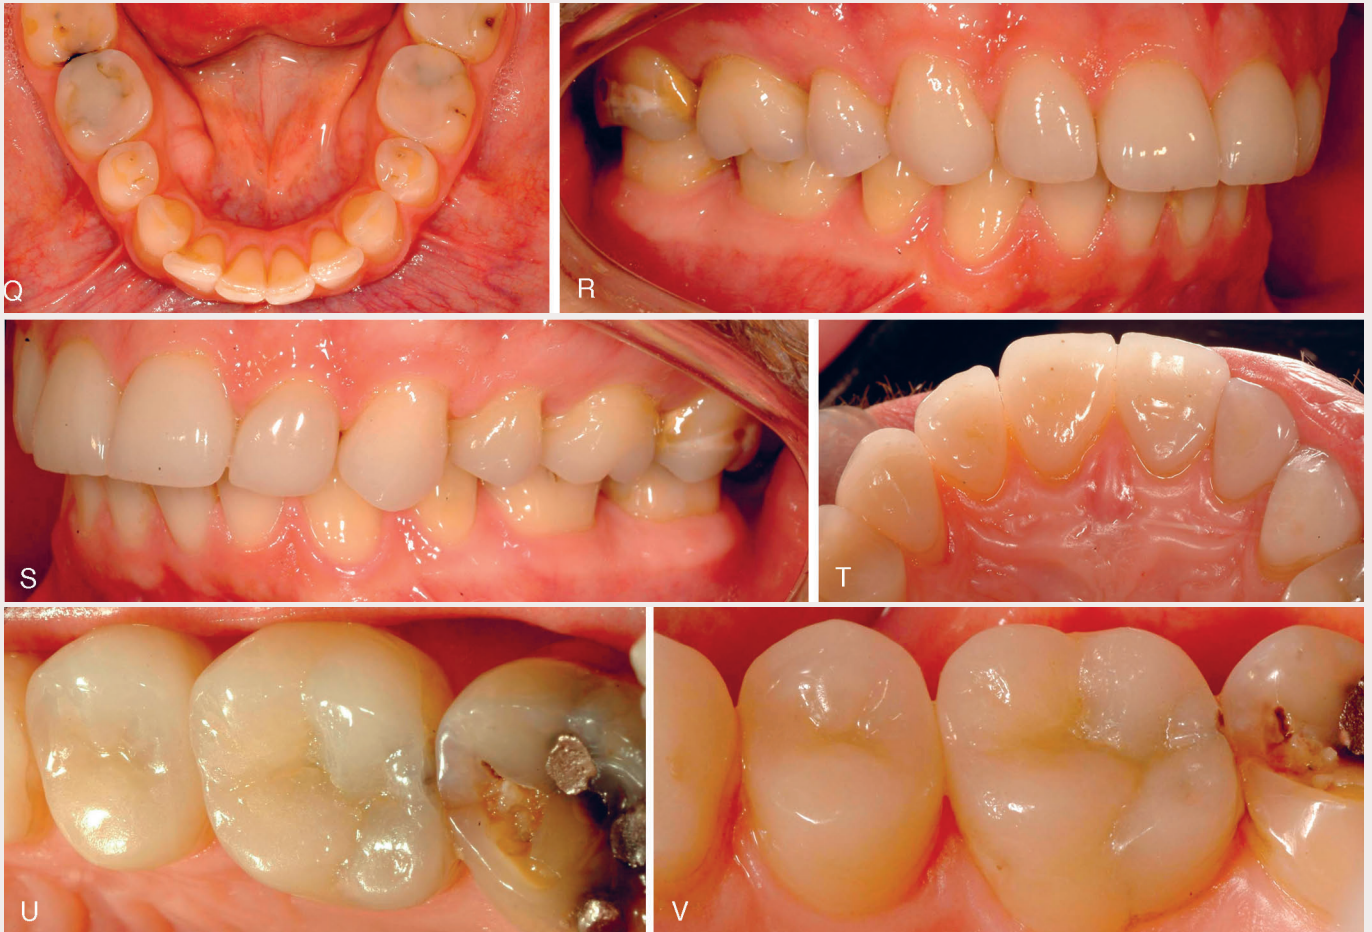
Figur Q–V. Q: Okklusalbilde av underkjeven etter 5 år med okklusale komposittfyllinger. R,S: Sidebilder 5 år etter sementering. T: Nærbilde av 13–23 sett palatinalt fra etter 5 år. U,V: Nærbilde av bondede onlays på 25 og 26 etter 5 år hvor prepareringsgrensen distalt 26 ligger incisalt for kontaktpunktet. Palatinalt er prepareringsgrensen i den incisale tredjedel av tannen.

Det ble så laget tilsvarende kroner på 16/15 og til slutt 26/25 med minimal preparering. I underkjeven ble det brukt kompositt i erosjonsdefektene posterior etter fjerning av amalgam. Klinisk erfaring med en økning av den vertikale dimensjon, av og til på flere millimeter, viser at dette i de aller fleste tilfeller aksepteres bra av pasienten.
