## Intraoral reparasjon av dekk-keram

En behandlingsmetode illustrert med egne kasuistikker

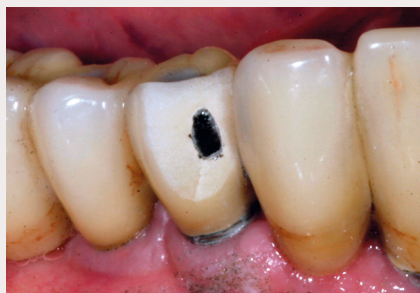
**Figur 1.** Kasus 1: Det eksponerte metallet er markert med 'whiteboard' tusj.

Proseduren er beskrevet med kasus 1 (figur 1–5). Skarpe kanter rundes av og synlige sprekker eller infraksjoner slipes bort. Deretter markeres eventuelt blottlagt metall med whiteboard tusj (figur 1). Markeringen følger med avtrykket og blir overført til gipsmodellen (figur 2). Foto til tanntekniker er også til stor hjelp.

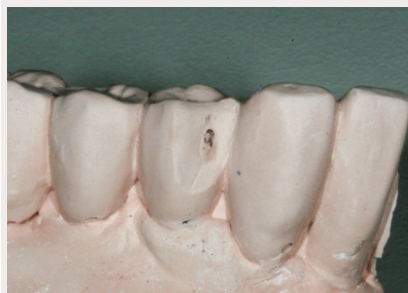
**Figur 2.** Kasus 1: Tusjmarkering er overført til modellen.

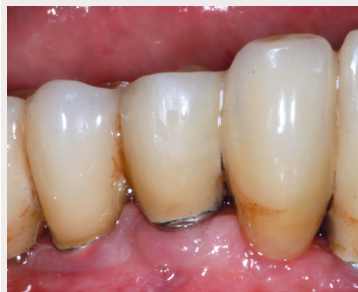
**Figur 4.** Kasus 1: Ferdig restaurering.

på restaureringen (figur 4). Restaureringen har god estetikk, også etter tre år (figur 5). Tidsbruk for preparering og avtrykk vil være ca. 30 minutter og for sementering ca. 45 minutter.

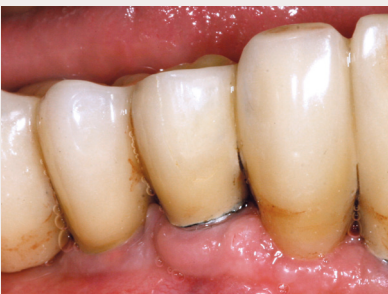
**Figur 5.** Kasus 1: Kontroll etter 3 år.

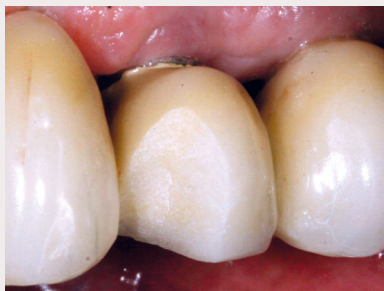
Figur 6. Kasus 2: Slipt og renset bruddflate.

Fullkjeve implantatretinerte broer i overkjeve og underkjeve med krom-koboltskjelett. Etter litt over et år i funksjon er keramet frakturert facialt på tann 24 uten eksponering av metall (figur 6). Uten blottlagt metall er prosedyren enklere og med det tynne keramflaket har restaureringen optimal estetikk også etter to år (figur 7).

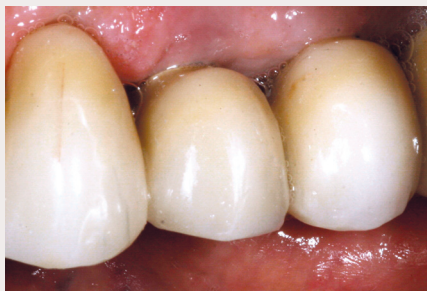
Figur 7. Kasus 2: Restaurering etter 2 år.

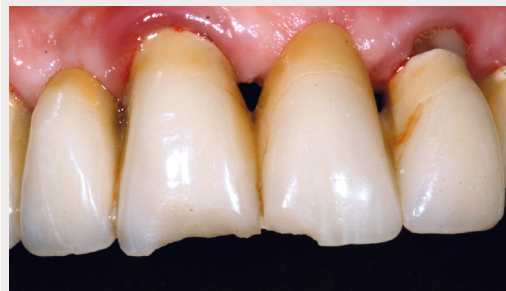
Figur 8. Kasus 3: Keramfraktur 11 og 21 (tidligere reparert med fasade i 2007).

Metall-kerambro over 12 ledd i overkjeven. Pasienten hadde perioder med mye tanngnissing blant annet på grunn av store smerter i forbindelse med annen sykdom. Pasienten klarte ikke å bruke bittskinne. Det var tidligere chippet av keram facialt på 21, hvor det ble laget en fasade i 2007, bondet på bro-keramet. Det er nå chippet av keram, men bare fra deler av fasaden (figur 8). Bondingen fra sist holdt. Frakturlinjen er nå på tvers av tannens akse, overgangen mellom ny keram og tannen ses da ofte lettere. Etter ett år er overgang ny-gammel reparasjon tilfredsstillende (figur 9).

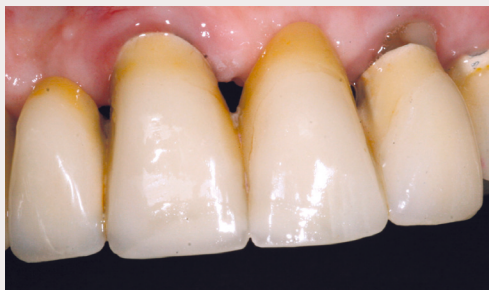
Figur 9. Kasus 3: Kontroll etter 1 år (fasade 21, 7 år).
